CENTRO UNIVERSITÁRIO ATENEU  
CURSO DE ENGENHARIA CIVIL

**EXECUÇÃO DO REVESTIMENTO ARGAMASSADO DA FACHADA DE UM  
EDIFÍCIO RESIDENCIAL**

Este trabalho compreendeu um estudo de caso de um condomínio residencial de alto padrão da construtora Diagonal Engenharia – o Legacy –, que possui 106,28 metros de altura. O revestimento argamassado desta edificação foi executado em três das quatro fachadas (norte, oeste e sul), preenchendo aproximadamente 4.678 m<sup>2</sup> de área. O trecho leste não recebeu o mesmo revestimento, pois nele foi executado o revestimento do tipo ACM (material de alumínio composto).

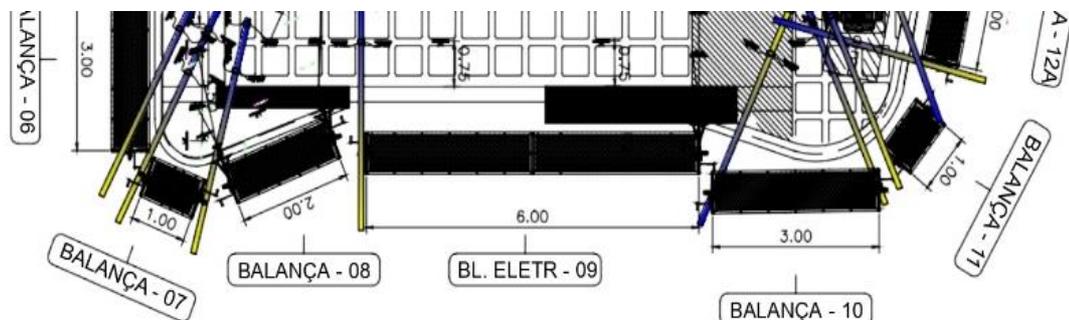
Figura 8 – Posição das balanças 7,8,9 e 10 (fachada sul)

Conforme visto na Tabela 2, a fachada sul, que compreendeu quatro balancins, obteve por maior parte do trecho uma melhor espessura nos balancins 07 e 08. No entanto, para os balancins 09 e 10, a estrutura apresentou espessuras críticas, como ocorreu no 11º pavimento-tipo, em que a coberta foi o trecho em que a estrutura teve seu maior recuo. Por conta disto, foi necessário o reforço com aplicação de tela soldada galvanizada e medidas específicas, como prescrito nas normas NBR 7.200 (ABNT, 1998), NBR 13.755 (ABNT, 1996) e NBR 13.749 (ABNT, 2013).

Devido a isto, a fachada sul apresentou uma maior média, o que demandou a aprovação do engenheiro responsável pelo projeto de execução do revestimento do Edifício Legacy.

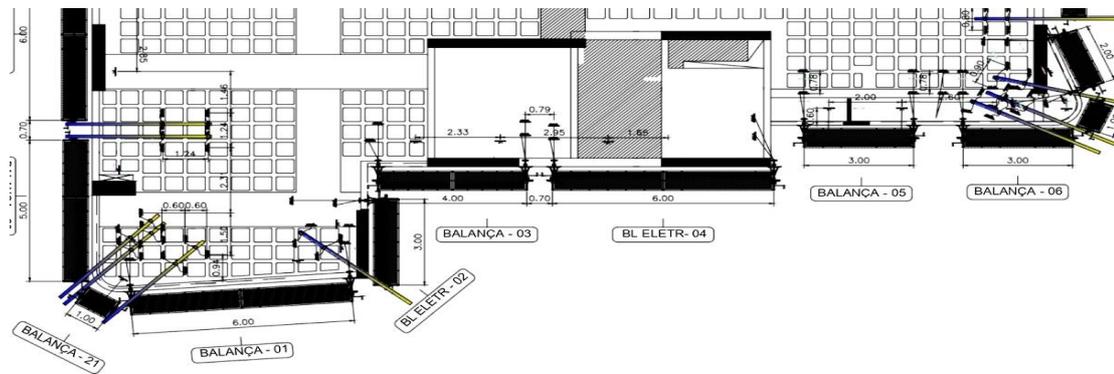
Figura 9 – Posição das balanças 21,1,2,3,4,5 e 6 (fachada oeste)

A fachada oeste, composta por sete balancins, obteve as menores espessuras nos balancins 21, 01, 02, 05 e 06. No entanto, foram obtidas as maiores espessuras principalmente na parte à esquerda do balancim 03 e à direita do balancim 04, como também do 17º pavimento em diante, quando ocorreu o maior recuo da estrutura em todo o trecho frente aos balancins. Por esta razão, foi efetuado também o reforço, com a aplicação de telas.

Foi considerado que a movimentação das cremalheiras durante a execução de toda a estrutura nesse trecho crítico pode ter provocado a movimentação da viga que interliga dois pilares.

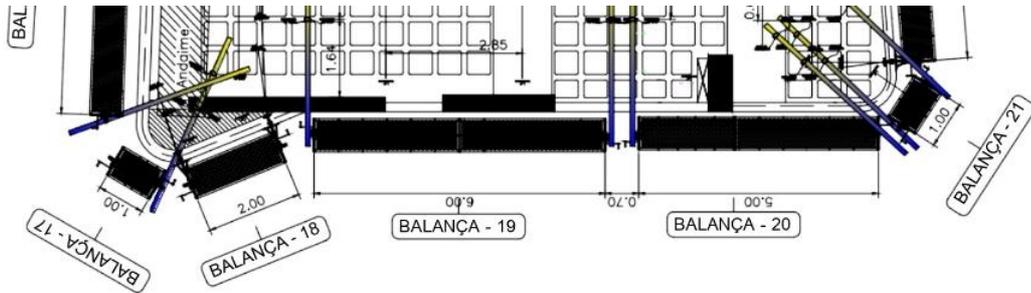
Figura 10 – Posição das balanças 18,19 e 20 (fachada norte)

A fachada norte, composta por três balancins, obteve as menores espessuras em relação as demais fachadas, mas chamou a atenção também a elevação do mezanino ao 6º pavimento-tipo, atendendo também ao prescrito nas NBR 7.200 (ABNT, 1998), NBR 13.755 (ABNT, 1996) e NBR 13.749 (ABNT, 2013).

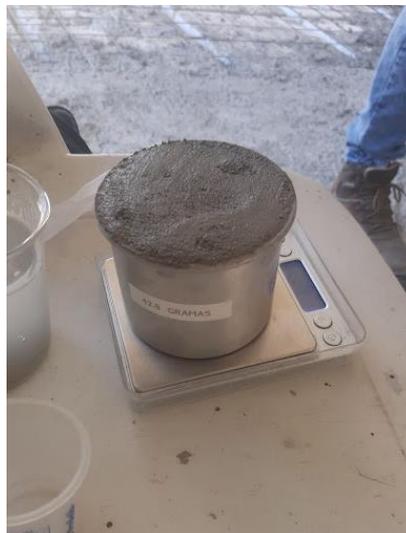
A coleta ocorreu durante a execução do emboço e do reboco, com o material em seu estado fresco (ABNT, 2005), sendo assim comprovado que estava ocorrendo variação nas misturas, causada por uma peça desgastada da argamassadeira.

Os resultados apontaram que a densidade no estado fresco, que deveria ficar entre 1.680 kg/m<sup>3</sup> e 1.850 kg/m<sup>3</sup> (ABNT, 2005), estava em 2.002 kg/m<sup>3</sup>, indicando deficiência no equipamento de mistura.

Figura 11 – Ensaio de densidade

Em relação às ações corretivas dos problemas encontrados, foi de imediato efetuada a troca do equipamento de mistura, bem como também outras correções necessárias, como o reparo da peça de rotação e a substituição da correia que estava interferindo na correta rotação do equipamento.

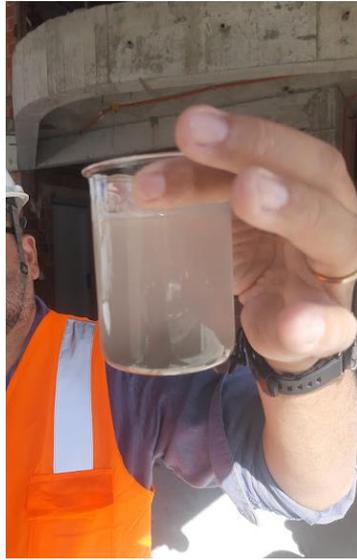
Em relação à consistência, foi detectado excesso de água na mistura, com um valor de 16,16%, quando o máximo indicado por norma é de 15,12% (ABNT, 2016).

Figura 12 – Ensaio de consistência

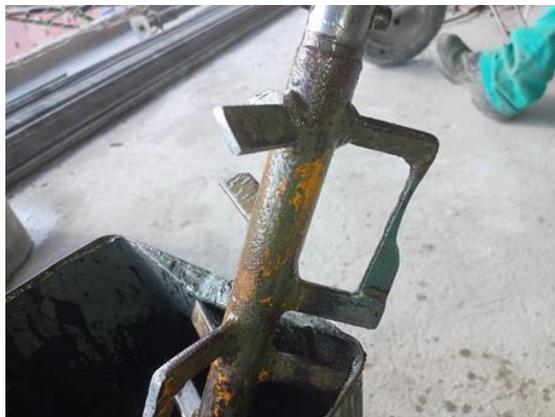
Figura 13 – Rolamento desgastado da argamassadeira que estava em uso

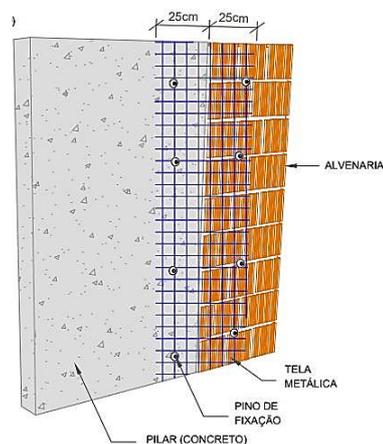
Foi notado que, nos trechos em que foi detectada baixa resistência, havia tela soldada galvanizada. Na furação para extração do revestimento, ela interferiu no resultado, mas convém ressaltar que esta tela não corresponde à aplicada como reforço, conforme já detalhado anteriormente, mas aos trechos dos encontros de alvenarias e pilares, determinados pelo projetista executivo.

Figura 15 – Detalhamento da aplicação de tela soldada galvanizada ao trecho entre alvenaria e pilar
