**INSPEÇÃO PREDIAL: ESTUDO DE CASO PARA IDENTIFICAÇÃO DAS
PRINCIPAIS MANIFESTAÇÕES PATOLÓGICAS EM UMA INDÚSTRIA EM
FORTALEZA**

Trabalho de Conclusão de Curso submetido à
Faculdade Ateneu, como pré-requisito para
obtenção do título de graduado em Engenharia
Civil.
Orientador(a): Prof.(a) Roselena Barreto
Cavalcante.

O presente trabalho tem como objetivo geral analisar as principais manifestações patológicas de uma indústria na cidade de Fortaleza, aplicando o método Matriz GUT.

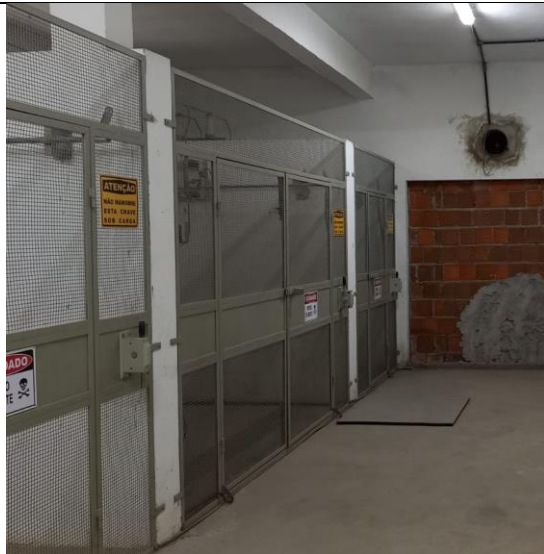
Figura 4 - Manifestação Patológica n.º 1

INST. ELÉTRICA INADEQUADA

Local: Subestação	
Causa: Instalação elétrica incompleta	
Recomendação para ação de reparo: Providenciar um tapete isolador exclusivo para cada seccionadora da subestação.

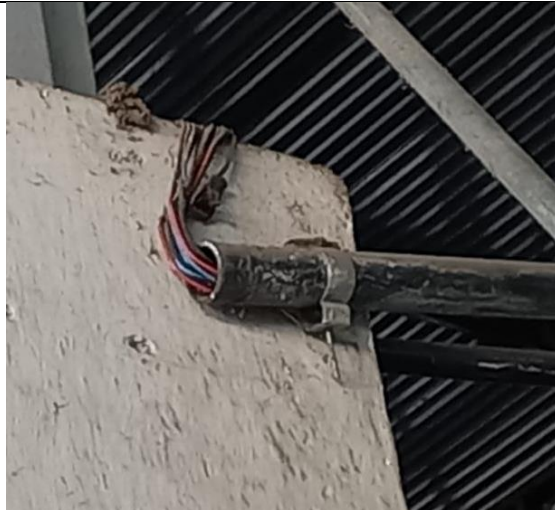
Figura 5 - Manifestação Patológica n.º 2

INST. ELÉTRICA INADEQUADA

Local: Depósito 2	
Causa: Falha na instalação	
Recomendação para ação de reparo: Desfazer instalação e refazer com o cabeamento sempre por dentro dos eletrodutos.

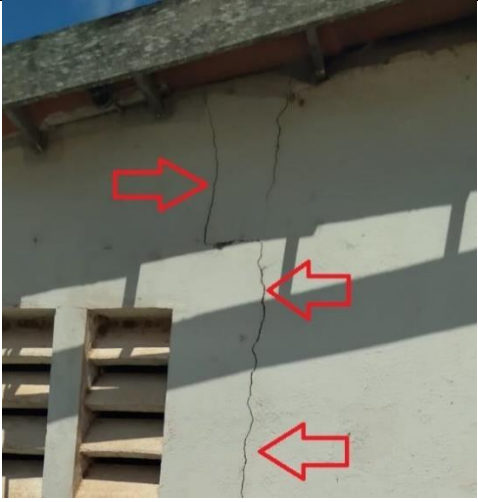
Figura 6 - Manifestação Patológica n.º 5

FISSURA

Local: Prédio Logística	
Causa: Retração na alvenaria da parede	
Recomendação para ação de reparo: Abrir sulco no revestimento em cima da fissura, avaliar necessidade de reforço, preencher com selante flexível.

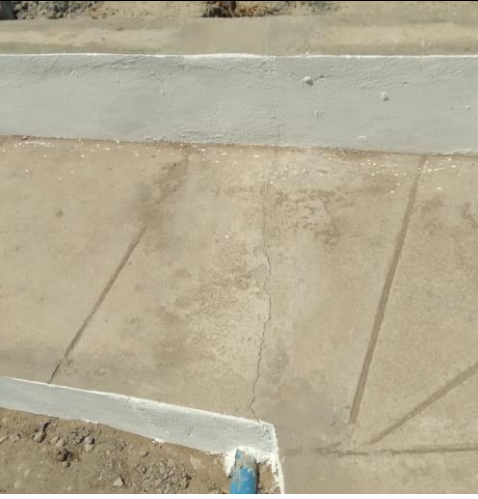
Figura 7 - Manifestação Patológica n.º 8

FISSURA

Local: Depósito 1	
Causa: Falha na compactação ou cura irregular do material de reparo.	
Recomendação para ação de reparo: Recortar e refazer com material semelhante. Ideal fazer junta de dilatação.

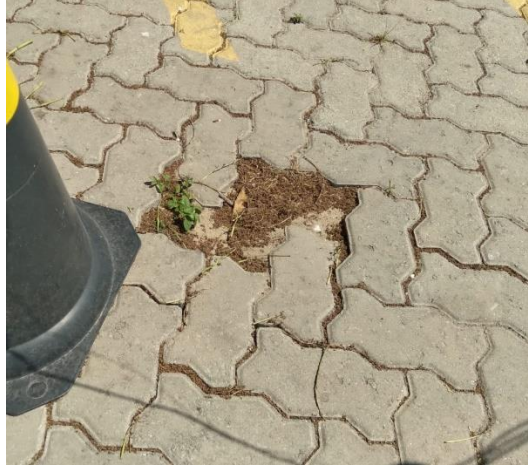
Figura 8 - Manifestação Patológica n.º 9

FALHA NA COMPACTAÇÃO

Local: Estacionamento	
Causa: Falha na compactação pontual do pavimento.	
Recomendação para ação de reparo: Remover pavimento, avaliar material de base, corrigir compactação e refazer pavimento.

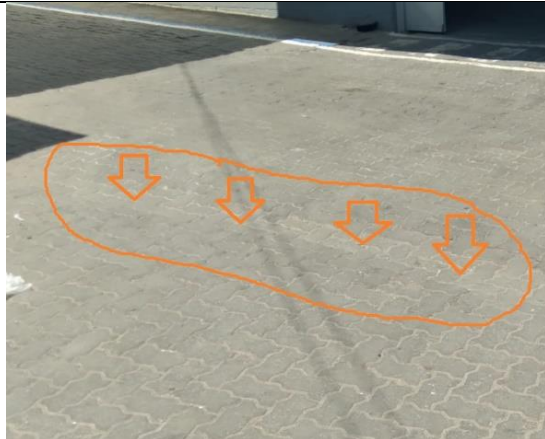
Figura 9 - Manifestação Patológica n.º 13

FALHA NA COMPACTAÇÃO

Local: Via depósito 1	
Causa: Falha na compactação após inclusão de tubulação subterrânea.	
Recomendação para ação de reparo: Remover pavimento, avaliar material de base, corrigir compactação e refazer pavimento.

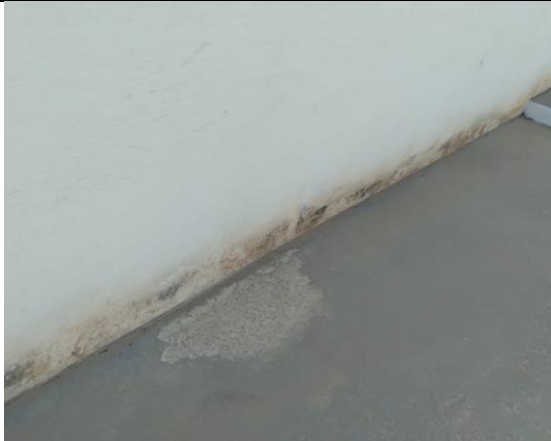
Figura 10 - Manifestação Patológica n.º 21

UMIDADE

Local: Depósito 3	
Causa: Umidade por capilaridade	
Recomendação para ação de reparo: Remover revestimento e aplicar produto específico para impermeabilização.

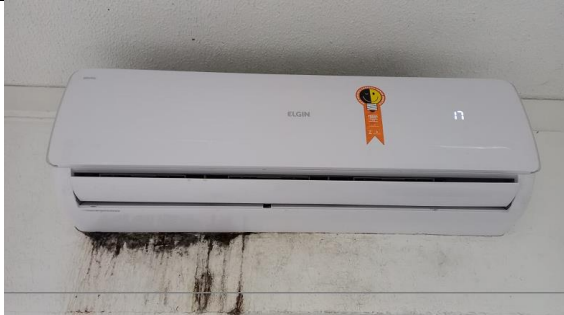
Figura 11 - Manifestação Patológica n.º 24

UMIDADE

Local: Anexo fábrica	
Causa: Falha na instalação do ar condicionado ou dreno obstruído.	
Recomendação para ação de reparo: Refazer instalação.
