**IDENTIFICAÇÃO E ANÁLISE DE PATOLOGIAS EM JUNTAS DE DILATAÇÃO  
NO PISO DE UM GALPÃO INDUSTRIAL NO MUNICÍPIO DE EUSÉBIO**

Trabalho de conclusão de curso apresentado à banca examinadora do curso de engenharia civil do Centro Universitário Ateneu, como requisito parcial para a aprovação na disciplina de Trabalho de Conclusão de Curso II.

**IDENTIFICAÇÃO E ANÁLISE DE PATOLOGIAS EM JUNTAS DE DILATAÇÃO  
NO PISO DE UM GALPÃO INDUSTRIAL NO MUNICÍPIO DE EUSÉBIO-CE**  
(IDENTIFICATION AND ANALYSIS OF PATHOLOGIES IN EXPANSION JOINTS ON  
THE FLOOR OF AN INDUSTRIAL WAREHOUSE IN THE MUNICIPALITY OF  
EUSÉBIO-CE)

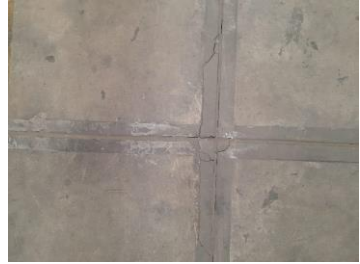
Junta lábio polimérica Graute	Fissuras ocasionadas pelo não respeito ao tempo de cura do material	Remoção de todo o material e reaplicação, respeitando o tempo de cura do material 14 dias para trânsito pesado. Substituir o graute por material a base de poliuretano

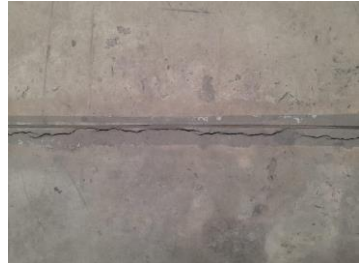
Lábio polimérico preenchido com PU e selante	Fissuras ocasionadas pelo não respeito ao tempo de cura do material	Remoção de todo o material e reaplicação, respeitando o tempo de cura do material 14 dias para trânsito pesado

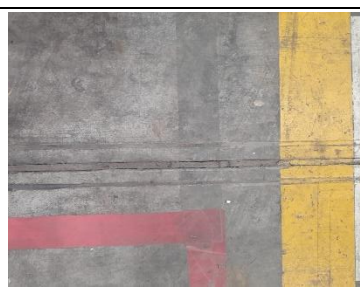
Junta serrada preenchida	Má interpretação do projeto, o corte foi feito para executar um lábio polimérico. Os cortes foram preenchidos com tarucel e selante	Transformar em junta de lábio polimérico, pois já está quebrada
