**IDENTIFICAÇÃO E ANÁLISE DE PATOLOGIAS EM JUNTAS DE DILATAÇÃO  
NO PISO DE UM GALPÃO INDUSTRIAL NO MUNICÍPIO DE EUSÉBIO**

Trabalho de conclusão de curso apresentado à banca examinadora do curso de engenharia civil do Centro Universitário Ateneu, como requisito parcial para a aprovação na disciplina de Trabalho de Conclusão de Curso II.

**IDENTIFICAÇÃO E ANÁLISE DE PATOLOGIAS EM JUNTAS DE DILATAÇÃO  
NO PISO DE UM GALPÃO INDUSTRIAL NO MUNICÍPIO DE EUSÉBIO-CE**  
(IDENTIFICATION AND ANALYSIS OF PATHOLOGIES IN EXPANSION JOINTS ON  
THE FLOOR OF AN INDUSTRIAL WAREHOUSE IN THE MUNICIPALITY OF  
EUSÉBIO-CE)

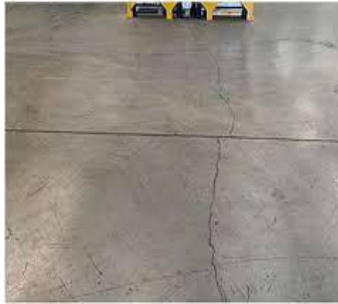
<p>Fonte: Elaborada pelos autores. (2023)</p>
Deslocamento	De acordo com Pires e Almeida (2019), outro tipo de patologia comum em juntas de dilatação é o deslocamento. Se as juntas de dilatação não foram projetadas corretamente, elas podem se mover, causando trincas no piso.

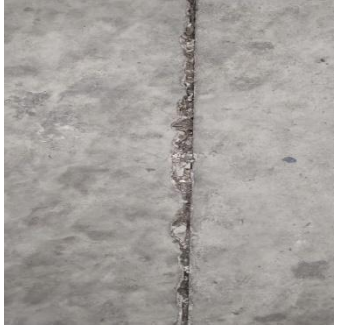
<p>Fonte: Araújo (2016).</p>
Entupimento	Além disso, segundo Lopes (2018), o entupimento também é uma patologia que pode ocorrer em juntas de dilatação. Se essas juntas não forem limpas regularmente, elas podem ficar entupidadas, impedindo a expansão e contração do concreto e levando a trincas no piso.
